**CLIENTE:** PORT DE TARRAGONA

**FECHA:** SETIEMBRE 2017

**OBRA:** ESTUDIO DE CARACTERIZACIÓN PRELIMINAR DE SUELOS Y AGUAS SUBTERRÁNEAS

**SITUACIÓN:** GASOLINERA CEPSA – PORT DE TARRAGONA

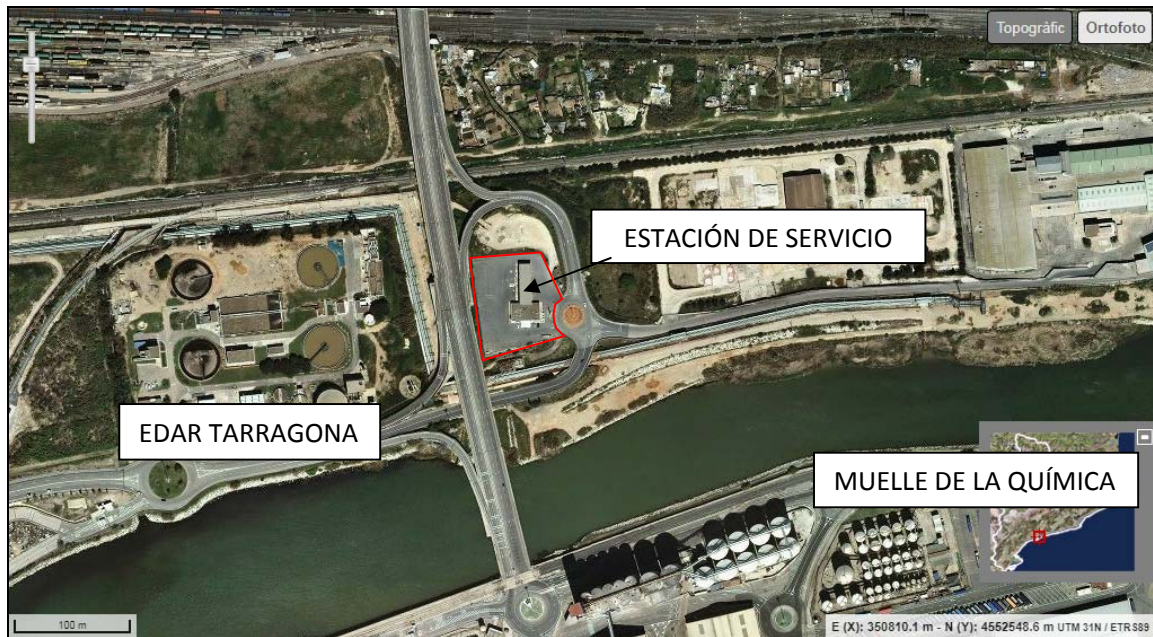
**Fig. 2.** Zona dónde se encuentra la estación de servicio objeto de estudio. Figura orientada a norte.

Actualmente en el terreno objeto de estudio no se desarrolla ninguna actividad relacionada con el almacenaje y/o venta de hidrocarburos, pues aunque existen las instalaciones éstas se encuentran inactivas y fuera de uso. El edificio existente en la zona de estudio de 375 m<sup>2</sup> se comparte entre la tienda (cerrada) de la estación de servicio y un centro de hostelería en funcionamiento desde 2002.

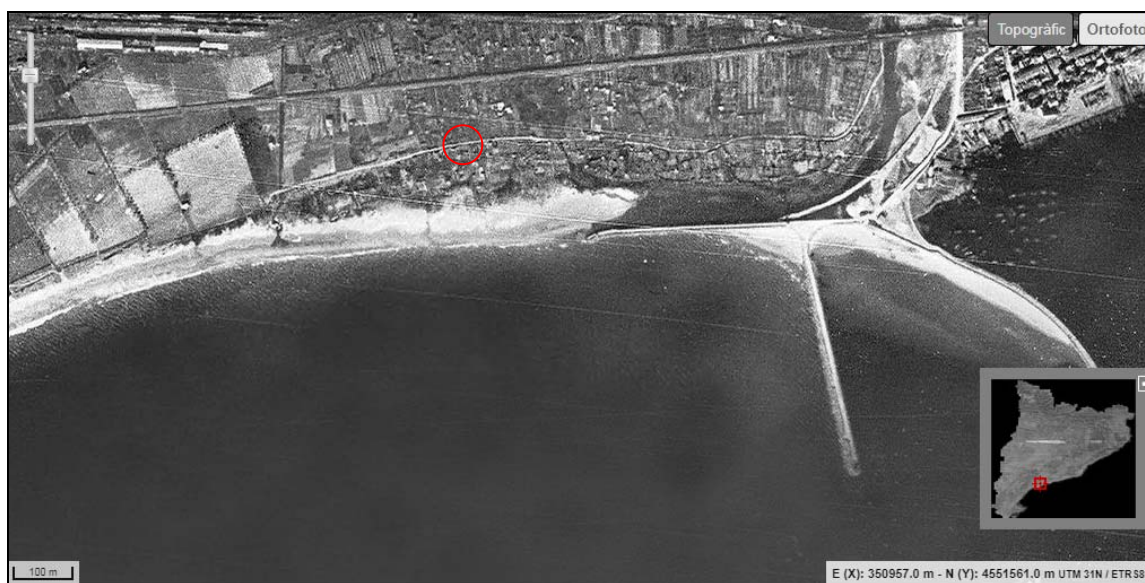
Fig. 4. Fotografía del año 1946.

La zona, situada muy cercana a la línea de costa, se presentaba cómo una zona de marismas, ocupada parcialmente por construcciones tipo “chabola” que se ubicaban entre juncos y huertos.

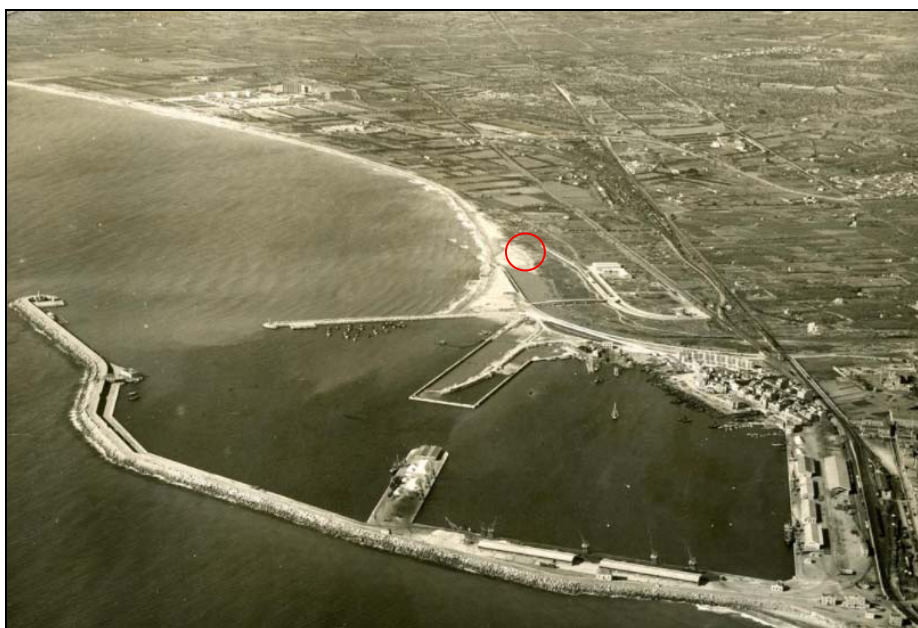
**Fot. 1.** Fotografía del Port de Tarragona, año 1.957. Fuente: Port de Tarragona.

La fotografía del año 1.957 que se muestra a continuación, deja ver cómo la zona hoy ocupada por la estación de servicio, quedaba emplazada en zona de campos muy cercana a la arena de la línea de playa.

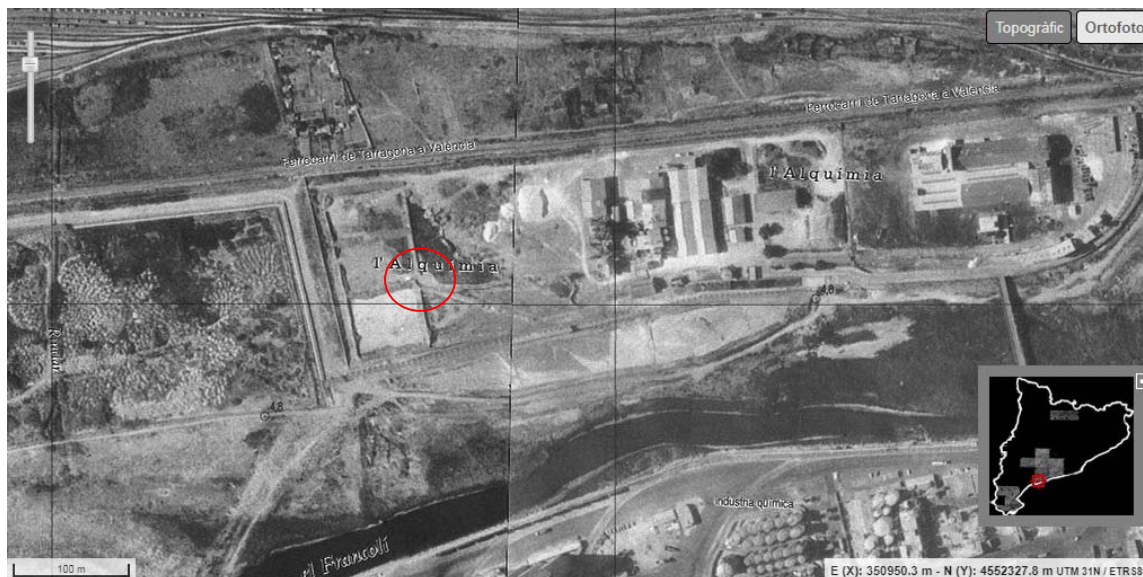
Fot. 2. Fotografía del año 1.983.

En el año 1.983 (siguiente ortofotografía disponible) aparece por primera vez el río Francolí al sur de la zona de estudio, curso fluvial que no aparece en las fotografías anteriores. También aparece lo que parece ser una actuación en la zona de estudio, relacionado con obras y/o aportes de terreno.

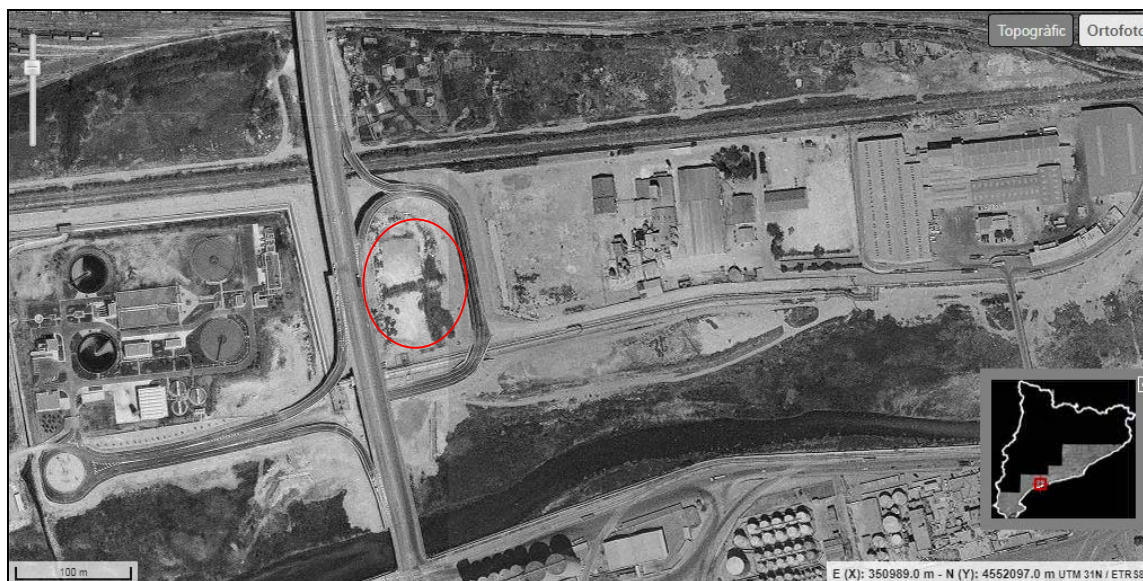
Fot. 3. Fotografía del año 1.994.

No se disponen de más ortofotografías hasta el año 1994, en la que la zona, aunque no presenta la estación de servicio ni actividad alguna, presenta un aspecto similar al actual. Al igual que la siguiente ortofotografía disponible del año 2.000.

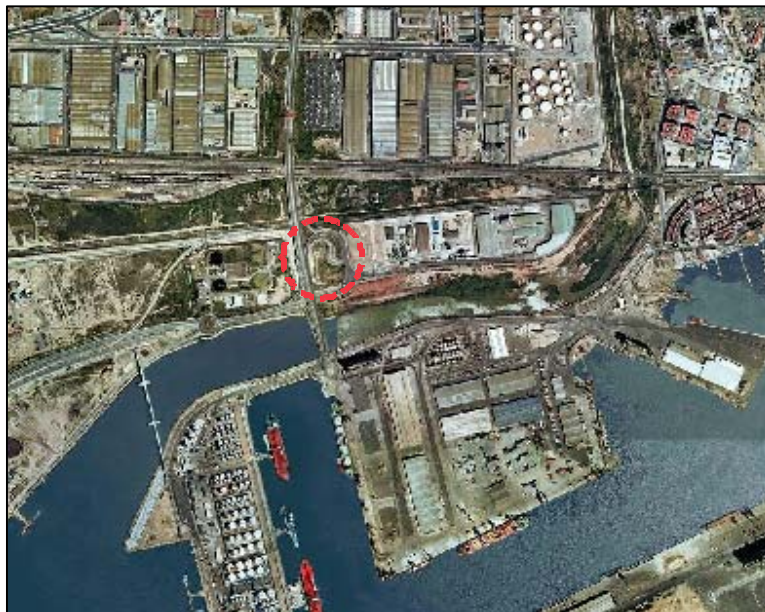
Fig. 5. Fotografía del año 2.004.

El proyecto de la estación del año 2000, se lleva a cabo y se inicia la actividad en diciembre del año 2002. La siguiente fotografía disponible del año 2004, muestra ya la estación de servicio. Instalación que ocupa en la actualidad la zona de estudio, aunque sin estar en activo desde 2013.

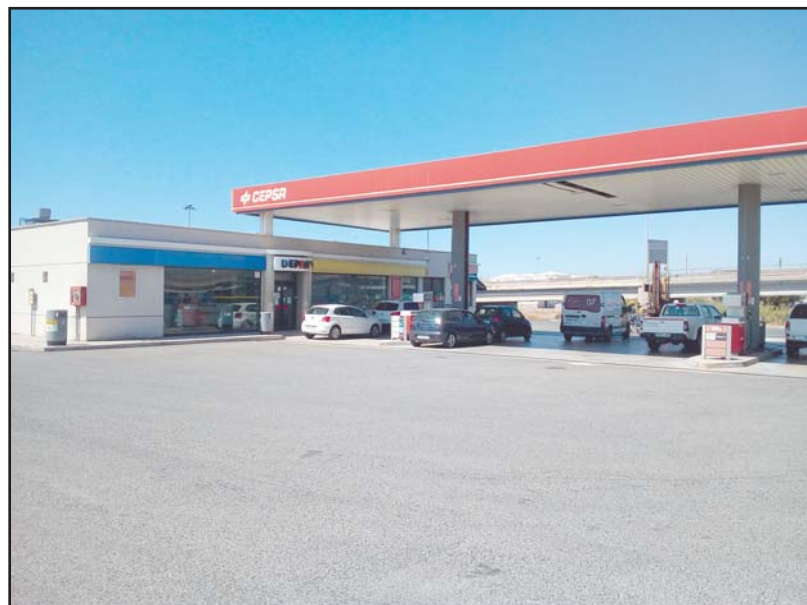
**Fotografía 1.** Vista general de la parcela objeto de estudio donde se observa la estación de servicio y el edificio donde hay el restaurante.

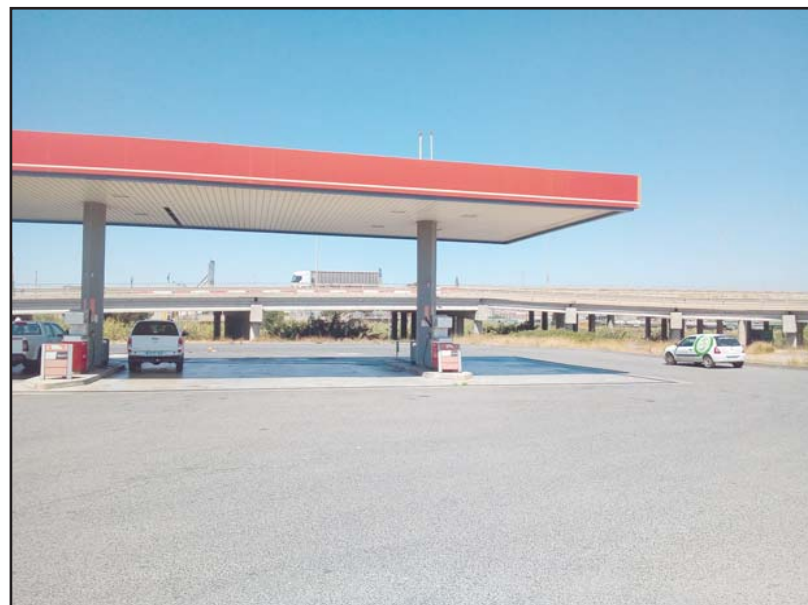
**Fotografía 2.** Vista general de la parcdela objeto de estudio donde se observa la estación de servicio.

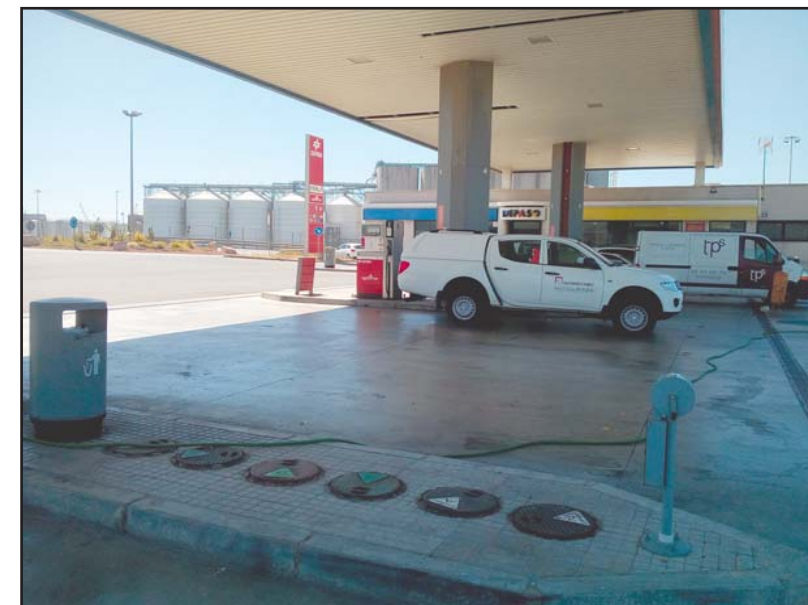
**Fotografía 3.** Vista de las bocas de carga.

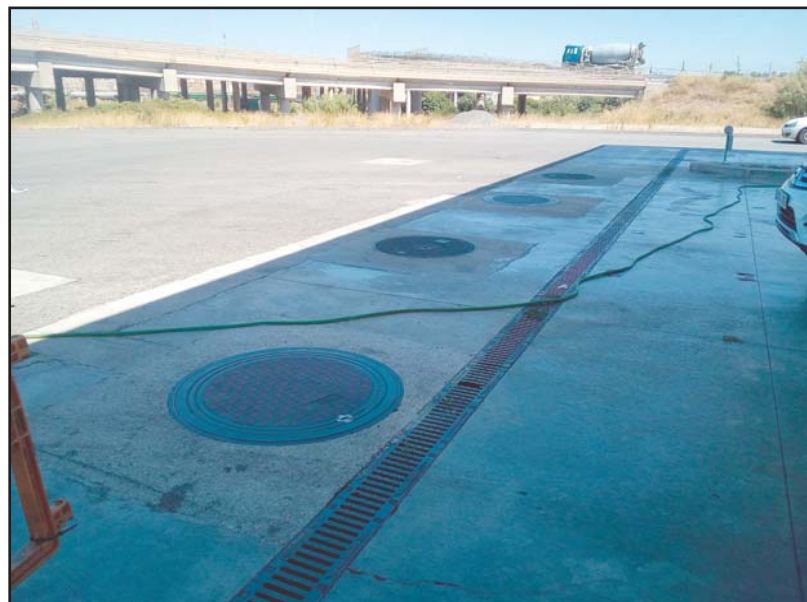
**Fotografía 4.** Vista de las bocas hombre.

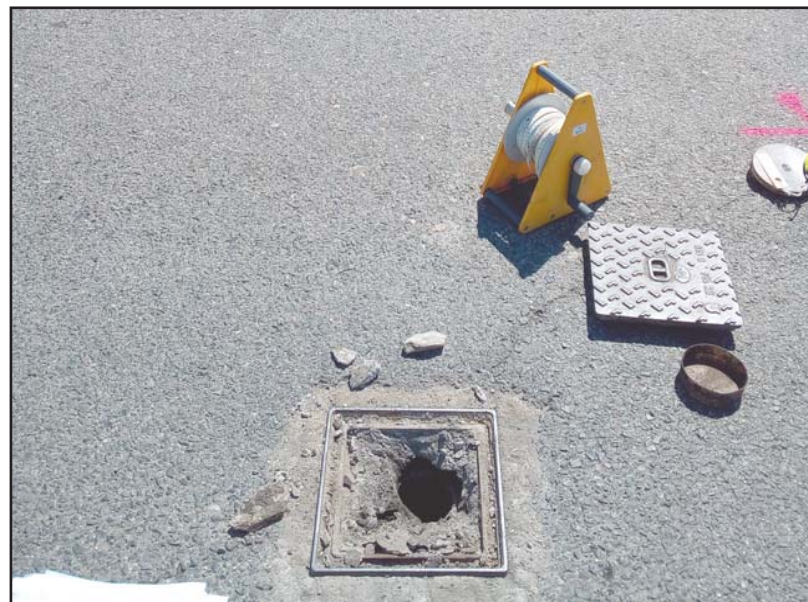
**Fotografía 5.** Vista del piezómetro S-A existente.

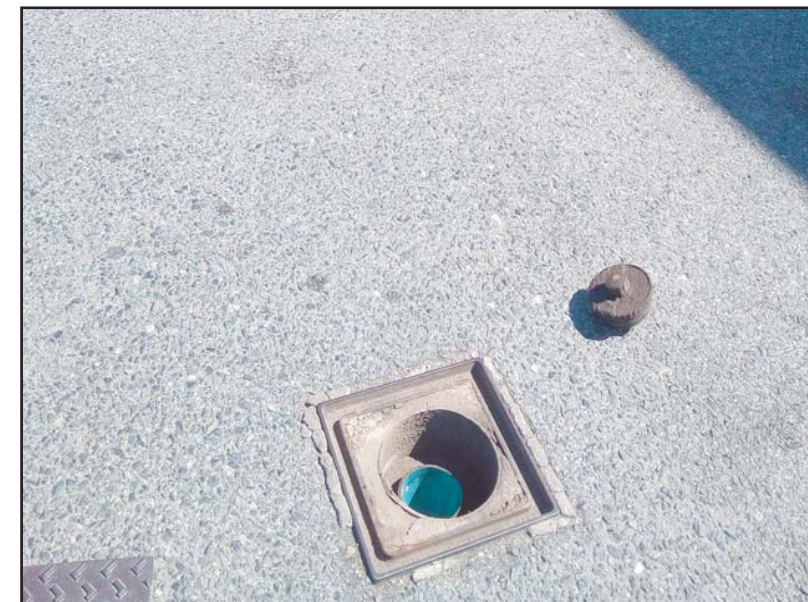
**Fotografía 6.** Vista del piezómetro S-B existente.

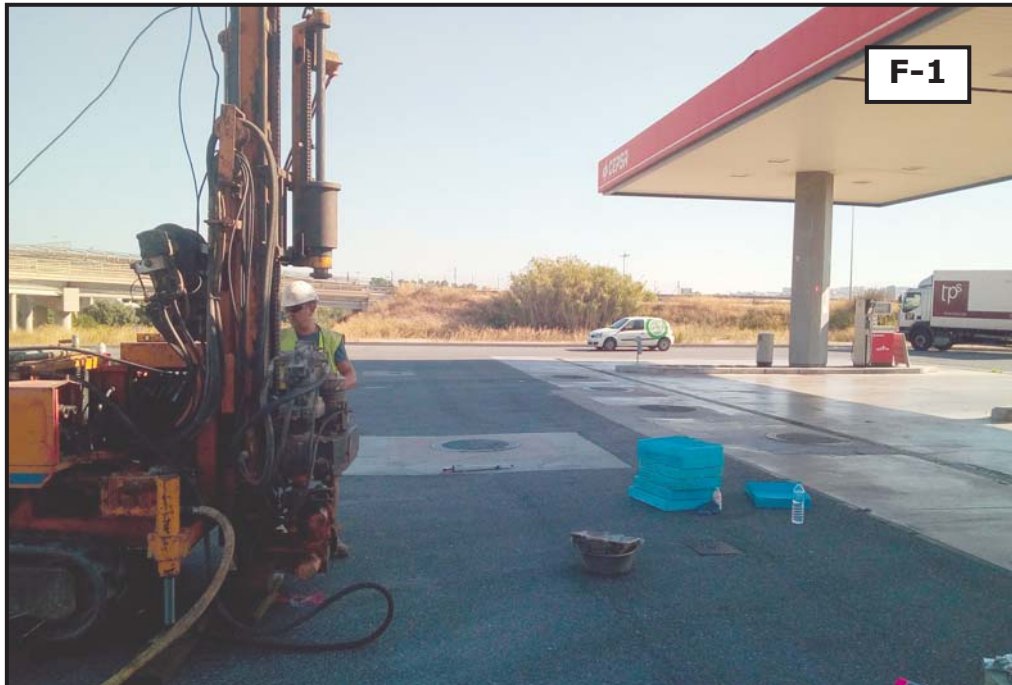
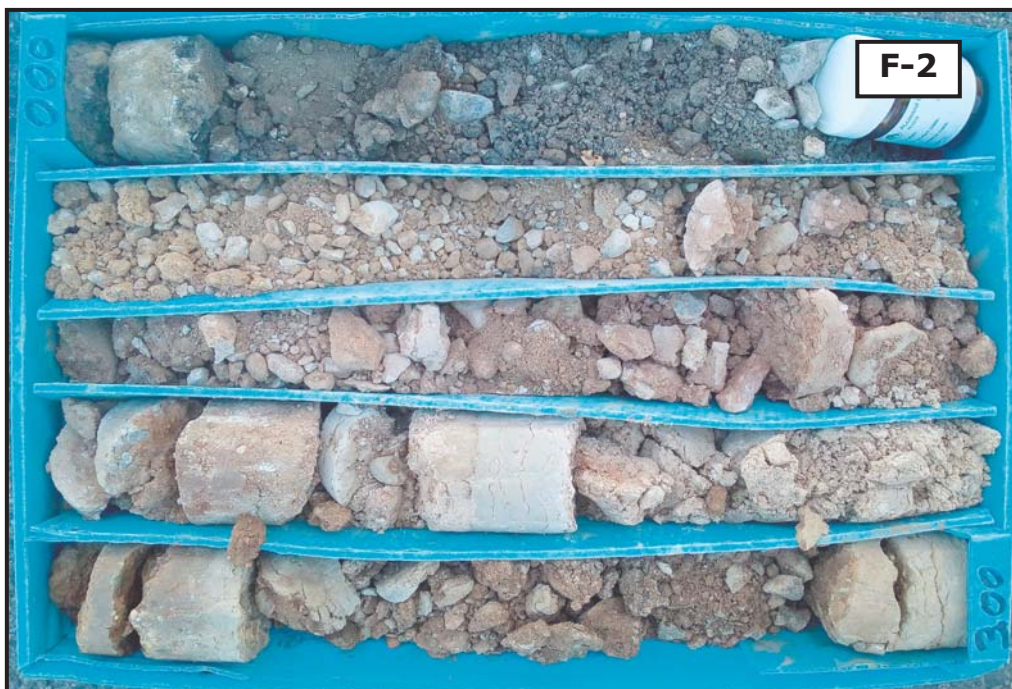
**Fotografías 1 y 2:** Vista del emplazamiento de la máquina para la realización del sondeo S-1 y detalle de los materiales recuperados en el sondeo S-1 entre las cotas de 0.0 a -3.0 metros.

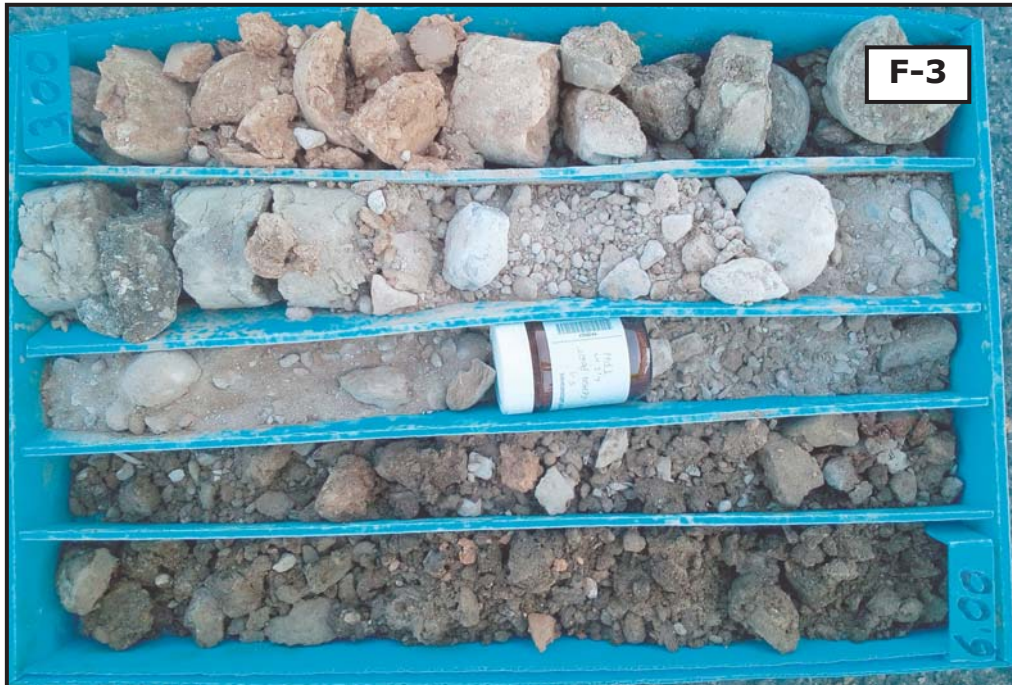
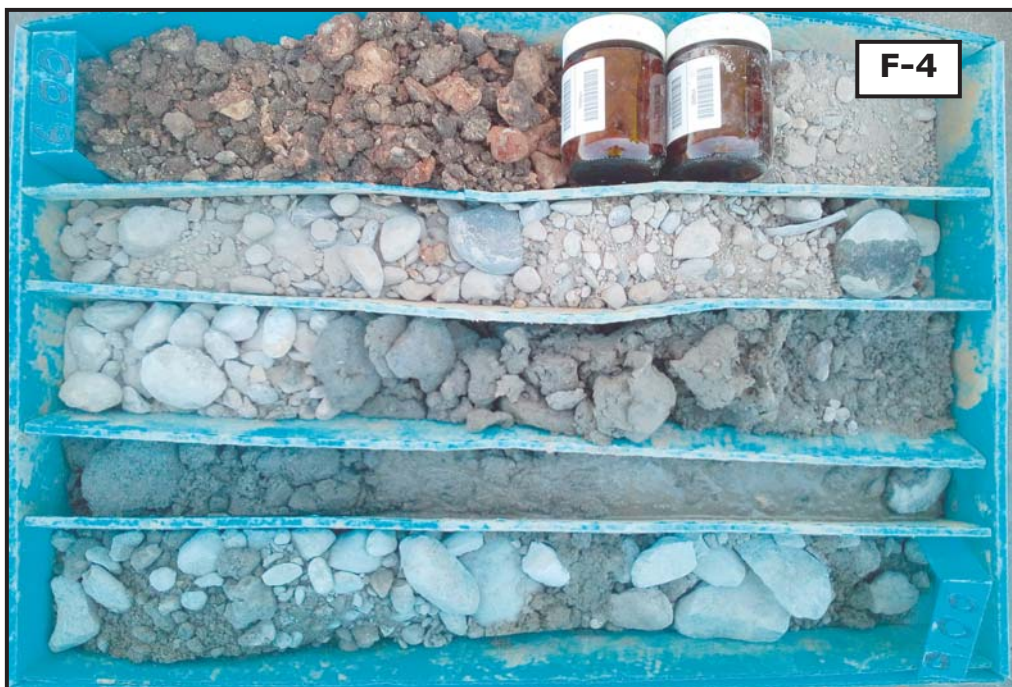
**Fotografías 3 y 4:** Detalle de los materiales recuperados en el sondeo S-1 entre las cotas de -3.0 a -6.0 metros y entre las cotas de -6.0 a -9.0 metros.

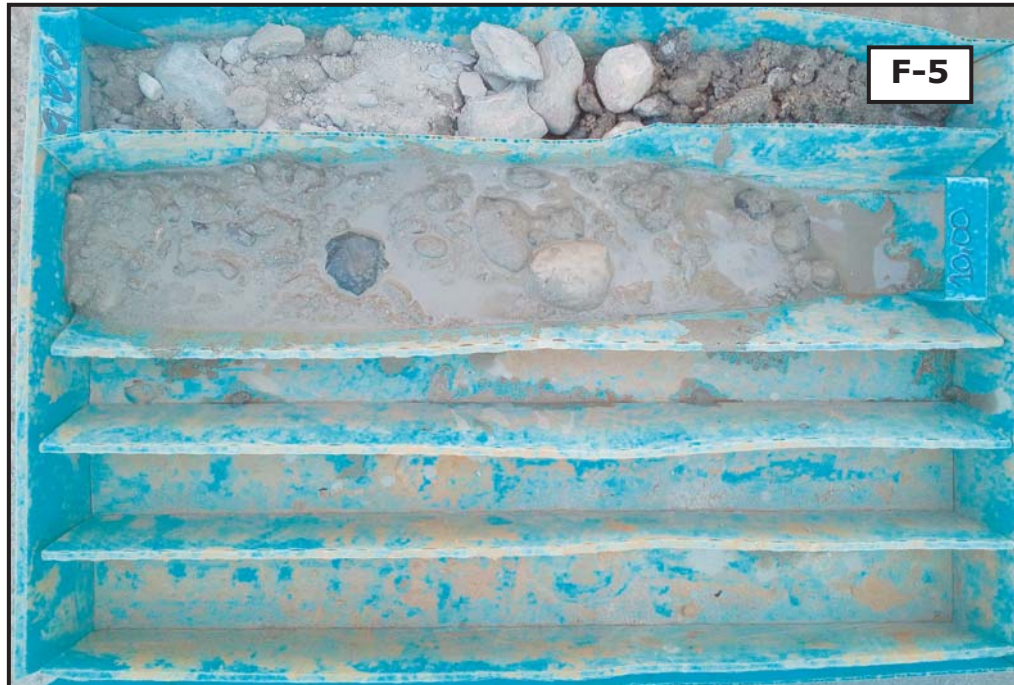
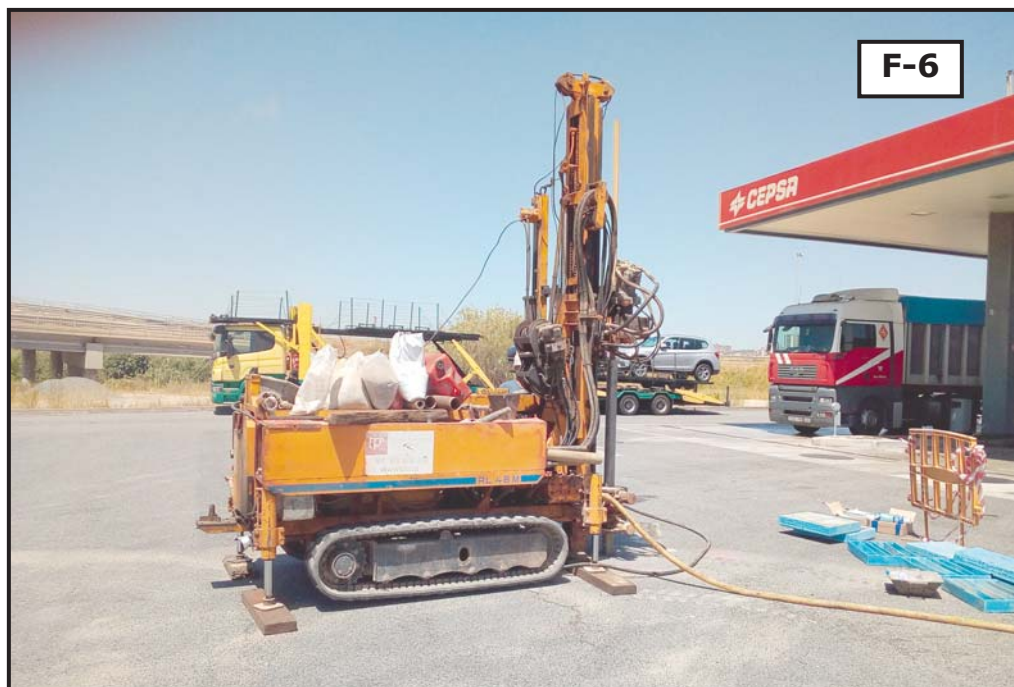
**Fotografías 5 y 6:** Detalle de los materiales recuperados en el sondeo S-1 entre las cotas de -9.0 a -10.0 metros y vista del emplazamiento de la máquina para la realización del sondeo S-2.

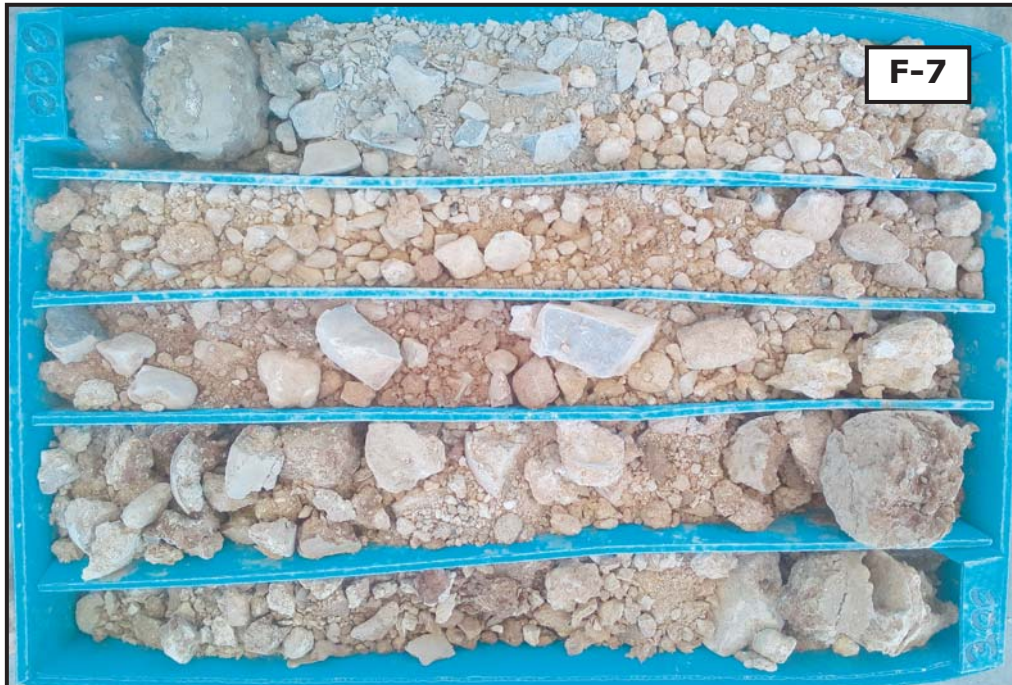
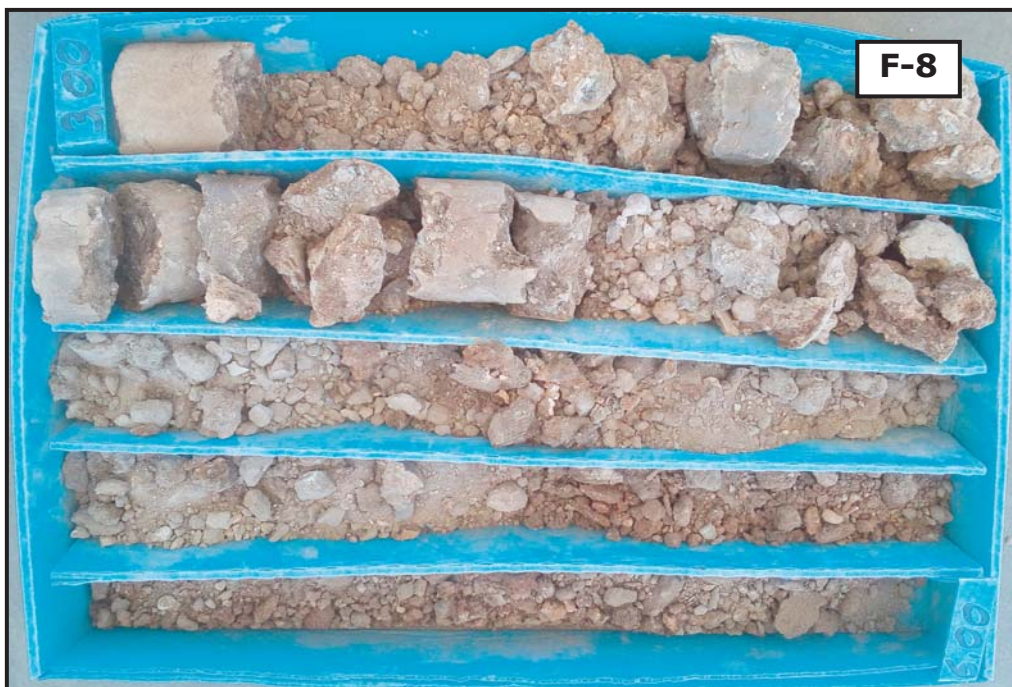
**Fotografías 7 y 8:** Detalle de los materiales recuperados en el sondeo S-2 entre las cotas de 0.00 y -3.00 metros y entre las cotas de -3.00 y -6.00 metros.

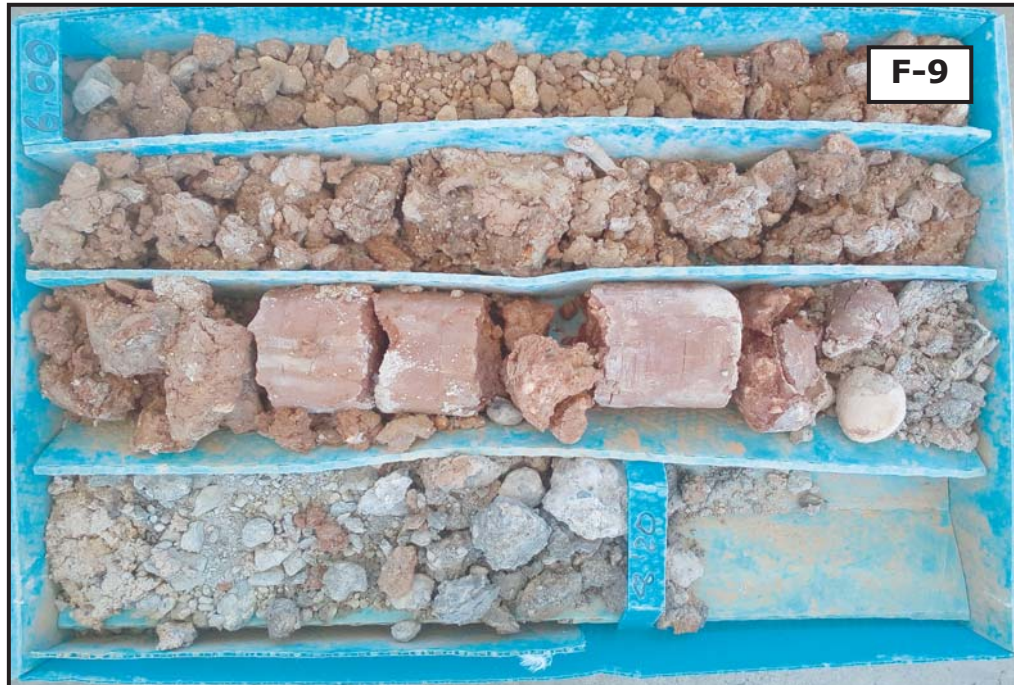
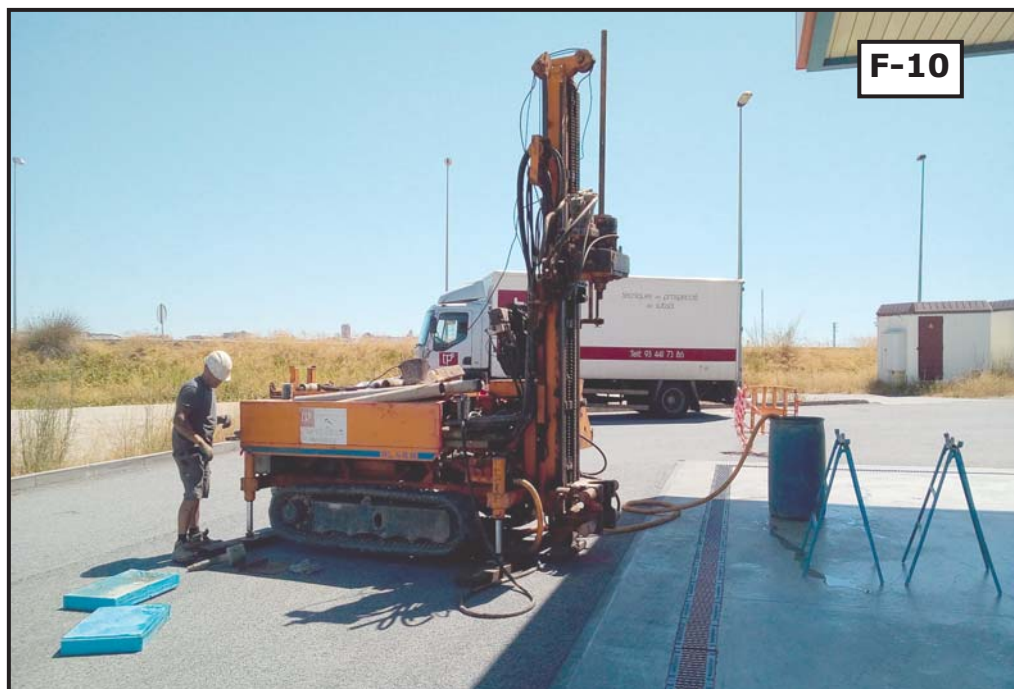
**Fotografías 9 y 10:** Detalle de los materiales recuperados en el sondeo S-2 entre las cotas de -6.0 a -8.20 metros y vista del emplazamiento de la máquina para la realización del sondeo S-3.

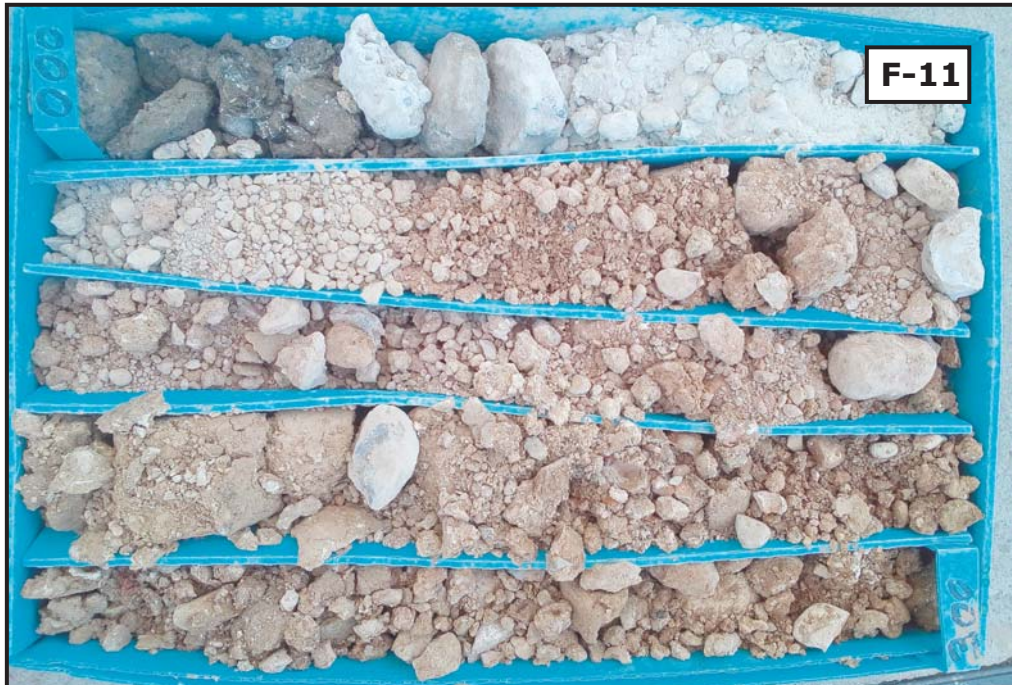
**Fotografías 11 y 12:** Detalle de los materiales recuperados en el sondeo S-3 entre las cotas de 0.0 a -3.0 metros y entre las cotas de -3.0 a -6.0 metros.

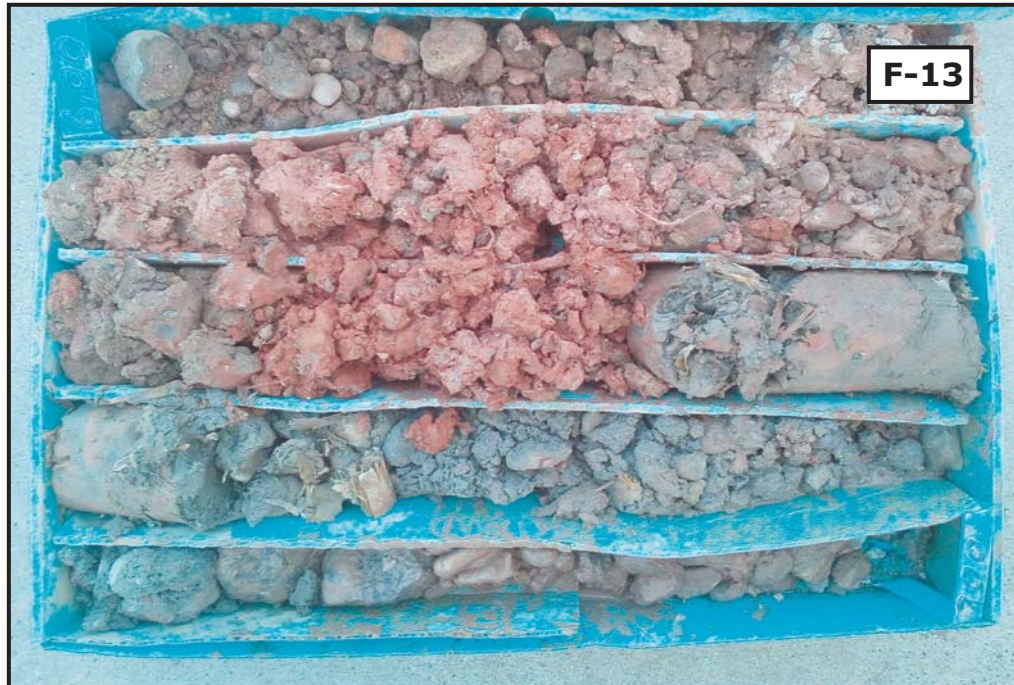
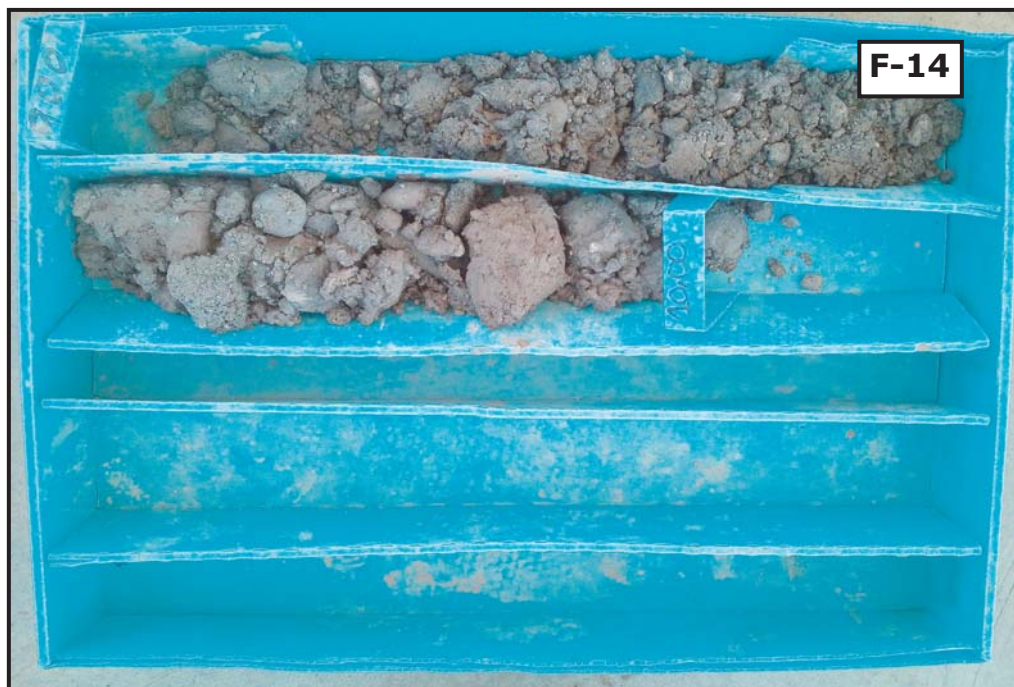
**Fotografías 13 y 14:** Detalle de los materiales recuperados en el sondeo S-3 entre las cotas de -6.0 a -9.0 metros y entre las cotas de -9.0 a -10.0 metros.

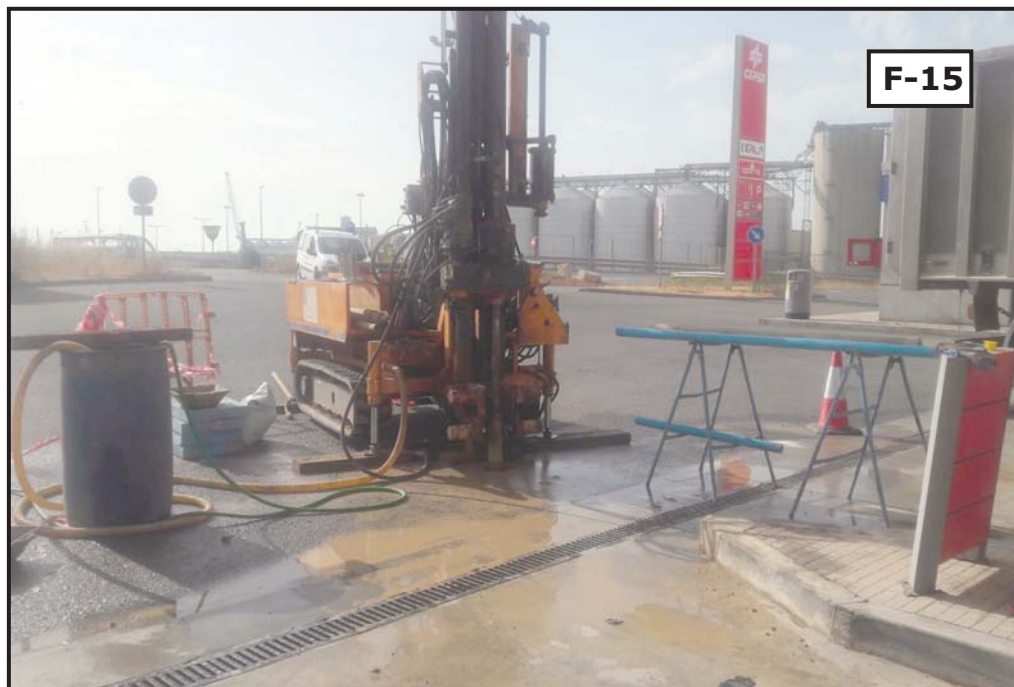
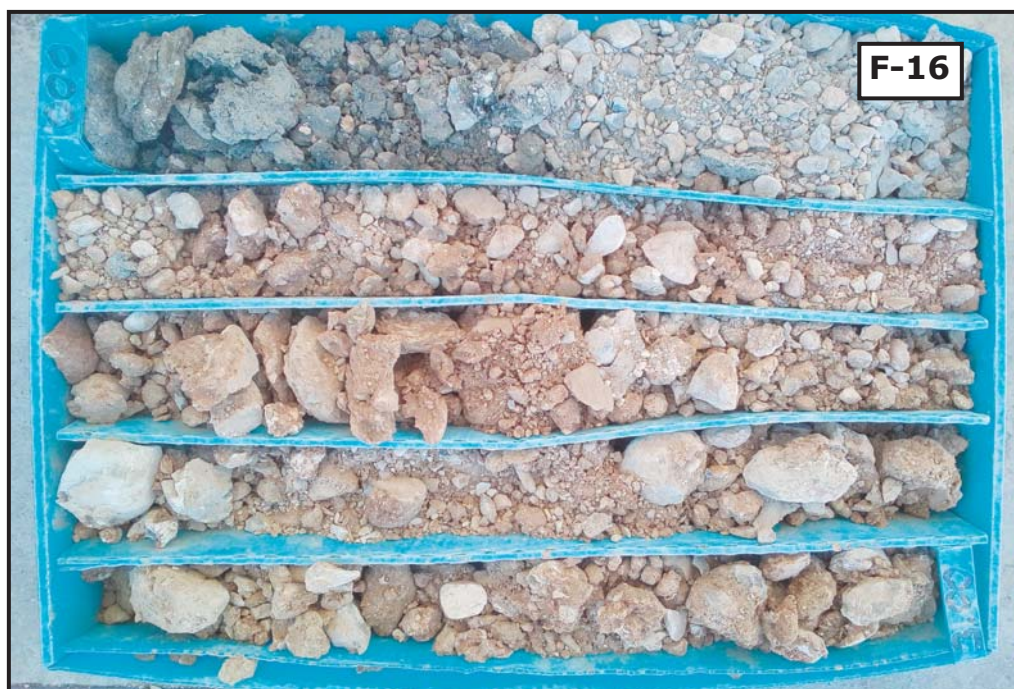
**Fotografías 15 y 16:** Vista del emplazamiento de la máquina para la realización del sondeo S-4 y detalle de los materiales recuperados en el sondeo S-4 entre las cotas de 0.0 a -3.0 metros.

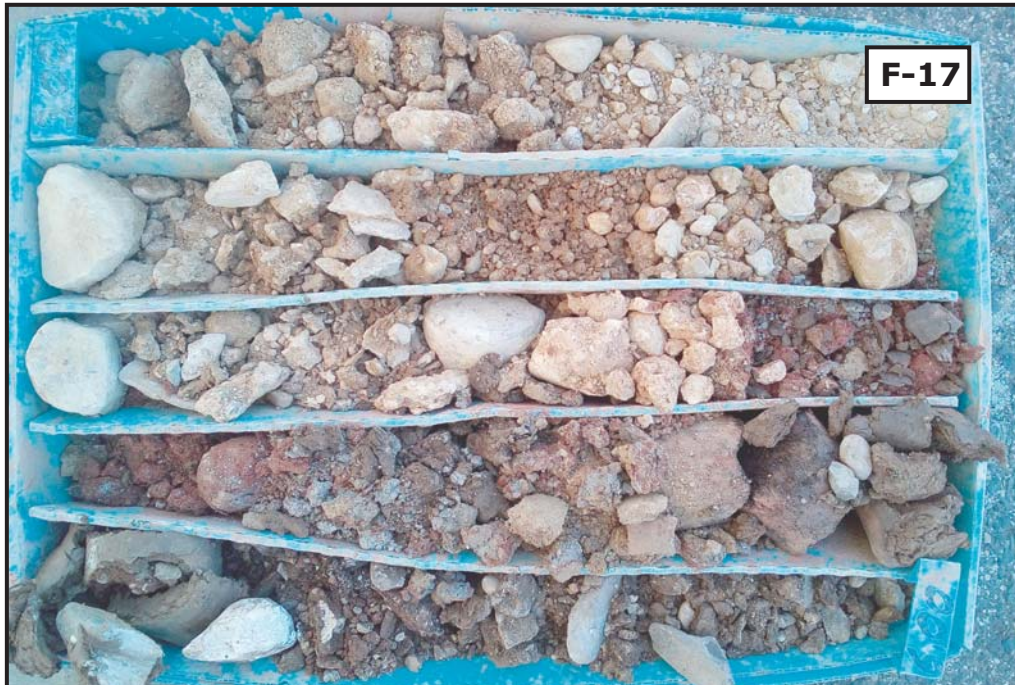
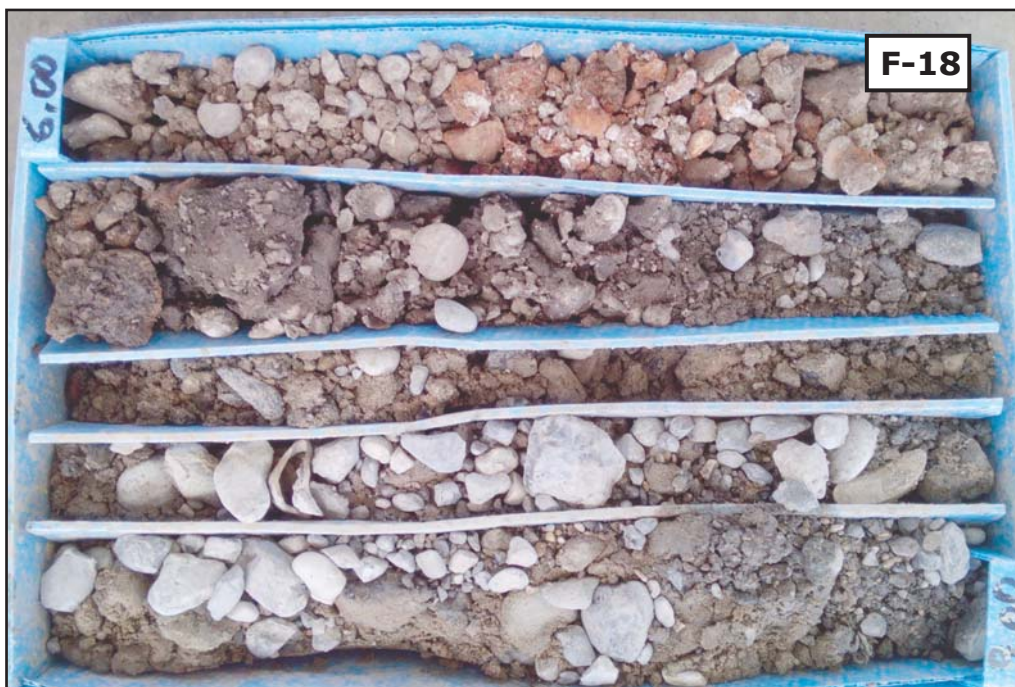
**Fotografías 17 y 18 :** Detalle de los materiales recuperados en el sondeo S-4 entre las cotas de -3.0 a -6.0 metros y entre las cotas de -6.0 a -9.0 metros.
